**Beton Tille GmbH & Co. KG**  
**Betonwaren - Fertigbeton**  
**Bahnhofstr. 61**  
**32805 Horn-Bad Meinberg**

**PRÜFBERICHT**  
**Nr. 14/1190/G**

- 1 Probeelement "Starwall, Natursteineinlage Obernkirchner Sandstein"**  
**(Antragsgemäß: Haftzugfestigkeit des Verbundes Naturstein / Beton vor und nach der Frostprüfung in Anlehnung an DIN EN 1348:2007-11 mit 50 Frost-Tau-Wechseln)**

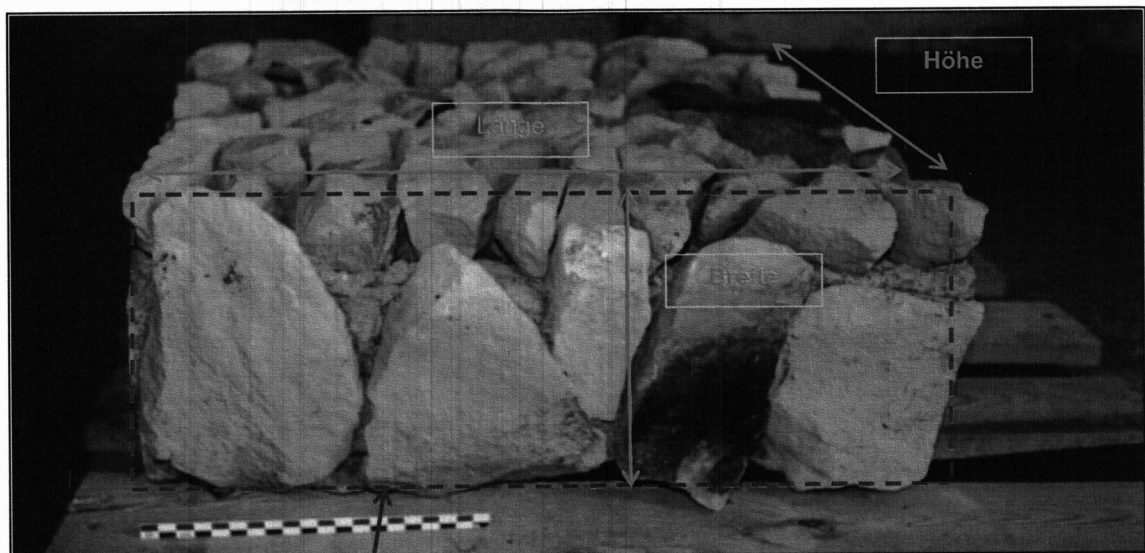
**Bild 1: Probenmaterial im Einlieferungszustand, Ansicht 1**

Die rot eingerahmte Fläche ist die zu untersuchende Prüffläche = Oberseite für die Haftzugfestigkeitsprüfung vor und nach der Frost-Tau-Prüfung

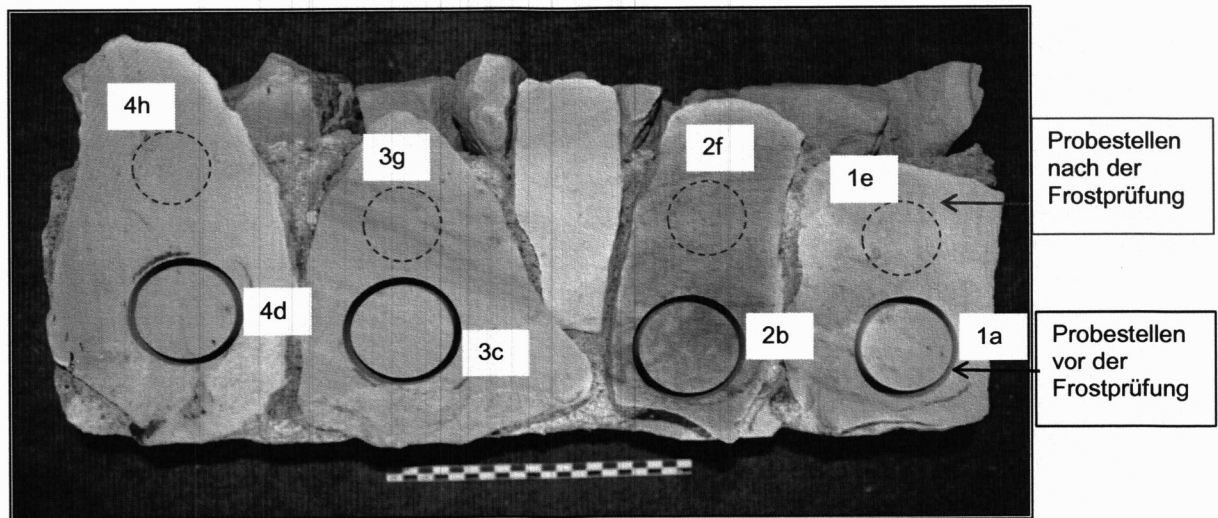
**Bild 4: Vorgebohrte Prüfstellen am unbefrosteten Probestück**

In Vorbereitung auf die Haftzugfestigkeitsprüfungen wurde aus dem eingelieferten Probeelement ein Probekörper mit einer Höhe von ca. 170 mm herausgesägt, die Prüffläche eben geschliffen und anschließend Ringnuten mit einer Tiefe von ca. 70 mm und einem Durchmesser von 50 mm bis in den Mörtel gebohrt. Das Bild 4 zeigt das für die Haftzugfestigkeitsprüfung vorbereitete Probestück. Aufgrund der unterschiedlichen Farbgebung des Natursteins wurden zwei weißliche (Kennzeichnung 1a und 4d vor Frost, Kennzeichnung 1e und 4h nach Frost) und zwei gelbliche Probestellen (Kennzeichnung 2b und 3c vor Frost, Kennzeichnung 2f und 3g nach Frost) beprobt.

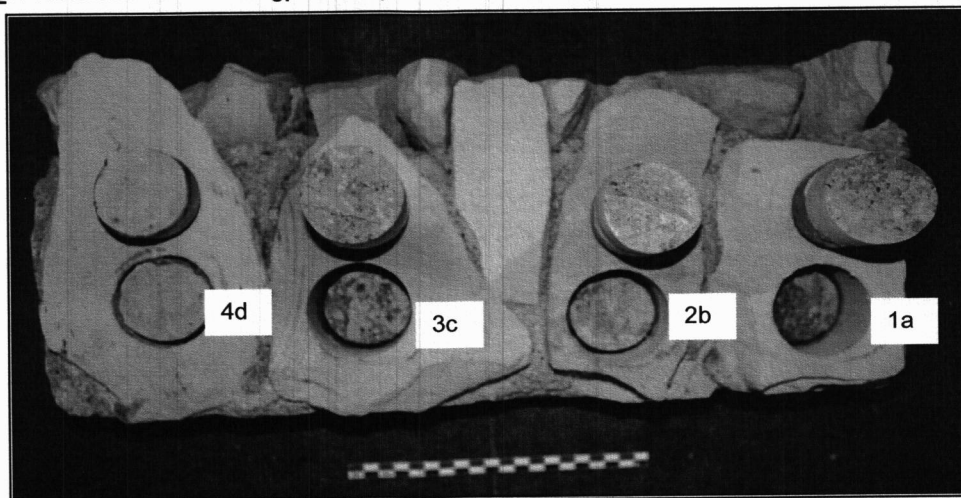
**Bild 6:** Probestellen und Haftzugprobekörper nach der Haftzugfestigkeitsprüfung vor der Befrostung

| Kennzeichnung der Probestellen<br>durch Kiwa MPA Bautech GmbH,<br>NL Beckum | Haftzugfestigkeit<br>[N/mm <sup>2</sup> ] | Abrisstiefe<br>von OK Naturstein<br>[mm] | Bruchbild |
|---|---|--|---|
| 14/1190/G-1a | 1,59 | ca. 40 | 98 % Naturstein / 2 % Mörtel |
| 14/1190/G-2b | 0,89 | ca. 35 | 98 % Naturstein / 2 % Mörtel |
| 14/1190/G-3c | 0,89 | ca. 52 | 95 % Naturstein / 5 % Mörtel |
| 14/1190/G-4d | 2,22 | ca. 1 | 100 % Naturstein |

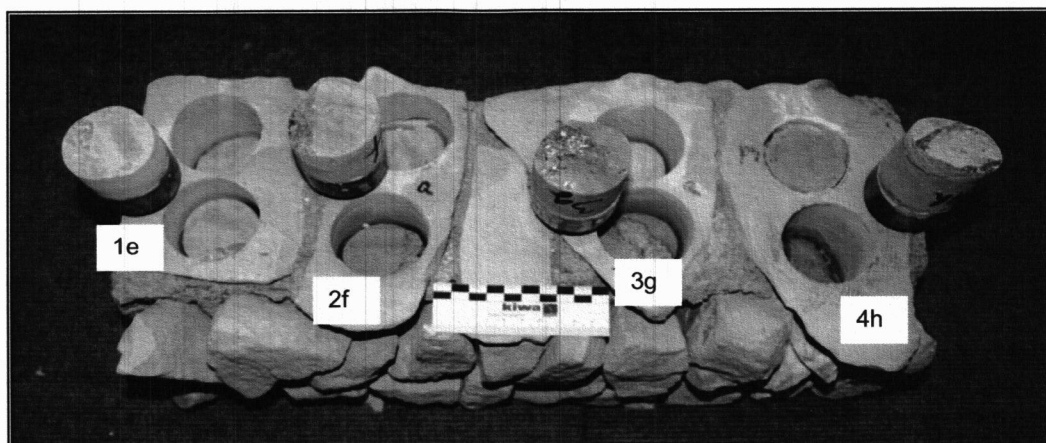
**Bild 8: Probestellen mit Prüfstempel nach der Frostprüfung nach der Haftzugfestigkeitsprüfung**

| Kennzeichnung der Probestellen<br>durch Kiwa MPA Bautech GmbH,<br>NL Beckum | Haftzugfestigkeit<br>[N/mm <sup>2</sup> ] | Abristiefe<br>von OK Naturstein<br>[mm] | Bruchbild |
|---|---|---|---|
| 14/1190/G-1e | 2,11 | ca. 26 | 98 % Naturstein / 2 % Mörtel |
| 14/1190/G-2f | 1,71 | ca. 25 | 80 % Naturstein / 20 % Mörtel |
| 14/1190/G-3g | 0,95 | ca. 28 | 90 % Naturstein / 10 % Mörtel |
| 14/1190/G-4h | 1,09 | ca. 37 | 90 % Naturstein / 10 % Mörtel |

Das Bild 8 zeigt die Probestellen sowie die Haftzugprobekörper (1e, 2f, 3g und 4h) nach der Haftzugfestigkeitsprüfung am befrosten Probeelement (nach 50 Frostwechsel).
