**Beton Tille GmbH & Co. KG**  
**Betonwaren - Fertigbeton**  
**Bahnhofstr. 61**  
**32805 Horn-Bad Meinberg**

**PRÜFBERICHT**  
**Nr. 14/1190/G**

- 1 Probeelement "Starwall, Natursteineinlage Obernkirchner Sandstein"**  
**(Antragsgemäß: Haftzugfestigkeit des Verbundes Naturstein / Beton vor und nach der Frostprüfung in Anlehnung an DIN EN 1348:2007-11 mit 50 Frost-Tau-Wechseln)**

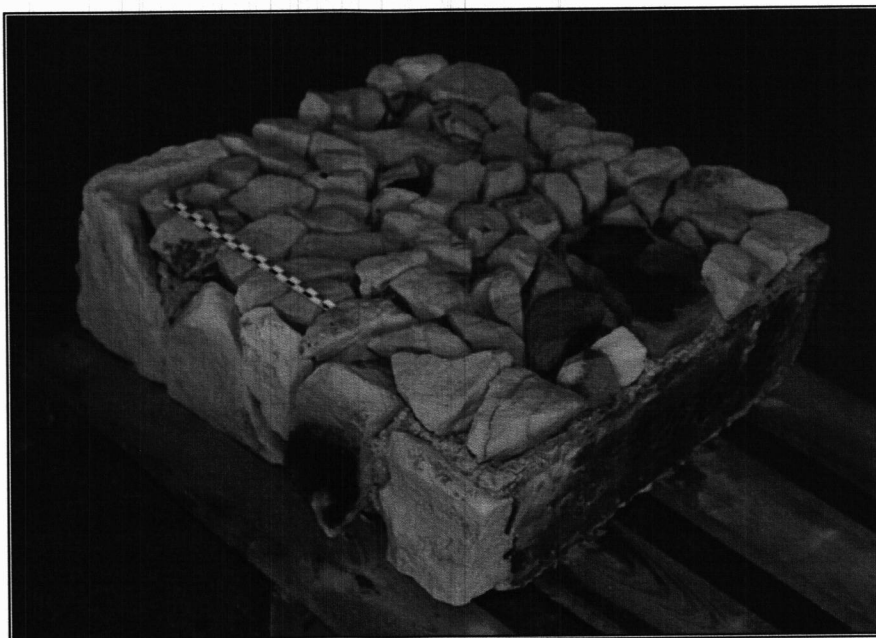
Entnehmen Einliefern Prüfen **Bild 2:** Probenmaterial im Einlieferungszustand, Ansicht 2

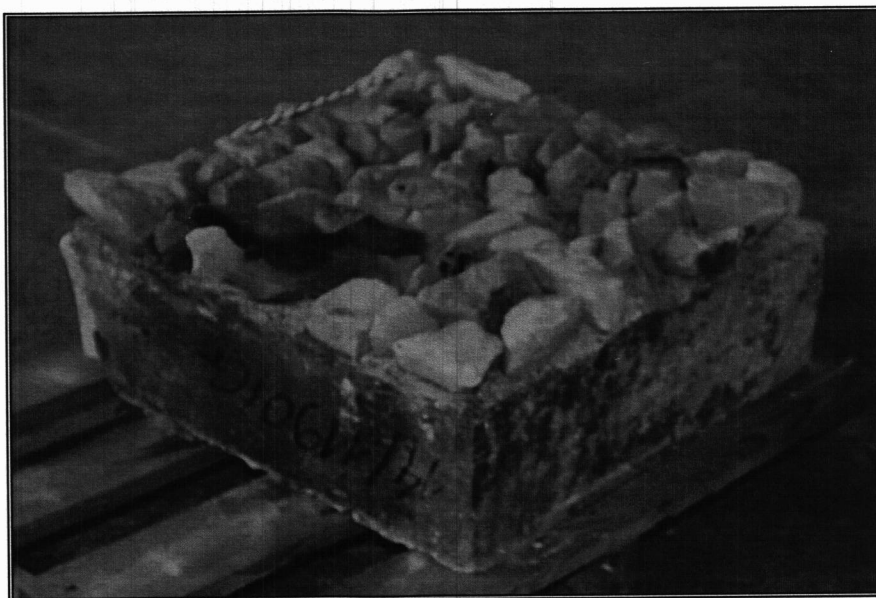
**Bild 3:** Probenmaterial im Einlieferungszustand, Ansicht 3

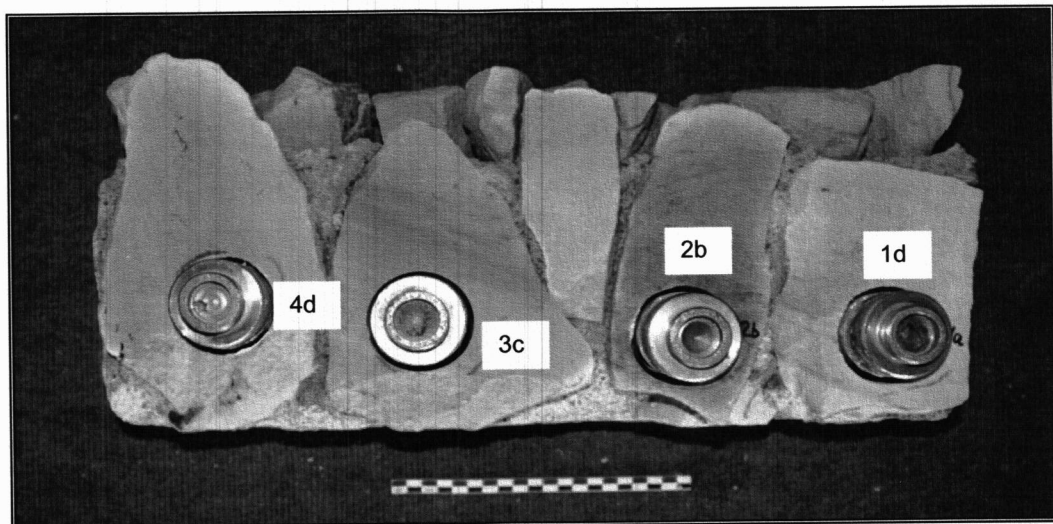
Das Bild 5 zeigt das Probestück mit den aufgesetzten Haftzugstempeln und Bild 6 die Probekörper nach der Haftzugprüfung.

**Bild 5: Unbefrostedes Probestück mit Prüfstempel vor der Haftzugfestigkeitsprüfung**

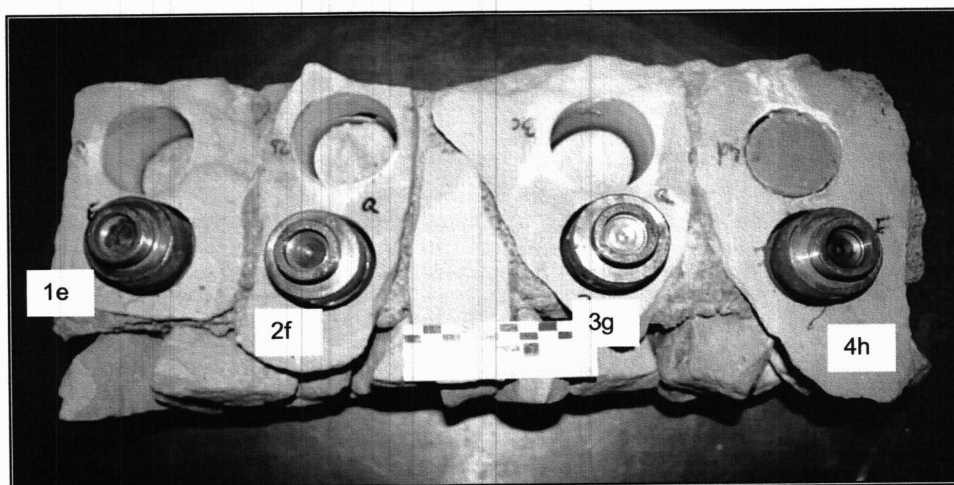
Anschließend erfolgte die Konditionierung des Probestückes nach DIN EN 1348:2007-11 in Vorbereitung auf die Frost-Tau-Prüfung: 7 Tage Lagerung im Normalklima (vom 02.09.14 bis 09.09.14) und 21 Tage in Wasser (vom 09.09.14 bis 30.09.14). Die Frostprüfung begann am 30.09.14. Nach Beendigung der Frost-Tau-Wechsel wurde das Probeelement augenscheinlich begutachtet. Es konnten keine Risse und Abplatzungen festgestellt werden (siehe dazu auch Bild 7). Nach der Frostprüfung wurden die Probeflächen für die Haftzugfestigkeit nach der Befrostung vorgebohrt (Kennzeichnung 1e, 2f, 3g und 4h) und entsprechend vorbereitet (siehe Bild 7).

**Bild 7:** Probestellen mit nach der Frostprüfung aufgesetzten Prüfstempeln vor der Haftzugfestigkeitsprüfung
